# 一起主变保护误动作事故的分析与处理

**摘要:** 介绍了湍州变 2 号主变一起间隙零序保护跳闸事故的相关情况,通过检查保护动作报告及定值,进行现场保护特性试验、绝缘检查、二次回路电压测量。经过分析,得出事故原因:电气回路问题,中性点回路中,TV<sub>1</sub> 和 TV<sub>2</sub> 的二次中性点为通过避雷间隙且不并列运行方式,由于错引二次中性点使电势参照点偏移,形成了电位差从而产生零序电压;保护中的定值整定不合适,不符合保护整定规程。以上 2 个问题造成了 2 号主变间隙零序保护跳闸事故。最后,针对该设备运行中以上 2 个缺陷采取了纠正措施。

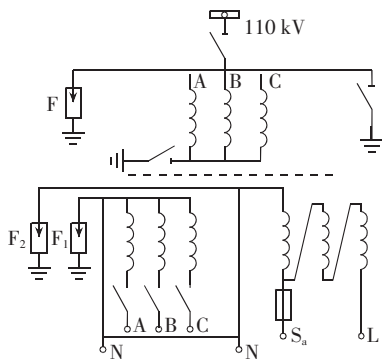
图 2 端州变电站 110 kV 侧电压互感器接线原理示意图

d. 保护盘电压端子检查。保护盘的 1D37、1D38、1D39、1D40、1D41 分别为高压侧电压  $U_A$ 、 $U_B$ 、 $U_C$ 、 $U_N$ 、 $U_{L0}$ 。测量值  $U_{AB}=91\text{ V}$ ,  $U_{BC}=90\text{ V}$ ,  $U_{CA}=91\text{ V}$ ,  $U_{AN}=15\text{ V}$ ,  $U_{BN}=67\text{ V}$ ,  $U_{CN}=83\text{ V}$ ,  $U_{LN}=43\text{ V}$ 。取掉中性点 N 的外部电缆,再进行测量,各相测量值则正常。测量中性点的外部电缆对地电压为 15 V,以为中性点接地不可靠,询问用户,得知二次电压中性点通过避雷间隙接地,中性点为不接地运行方式。电压互感器(TV)二次电气回路见图 2。

再测量相关回路得知  $TV_1$  的二次中性点-地电压为 10 V,  $TV_2$  的二次中性点-地电压为 53 V,  $TV_1$  和  $TV_2$  的二次中性点-中性点电压差为 43 V。并且,  $TV_2$  的二次中性点到电表表盘后并没有引过来,引过来的只是  $TV_1$  的二次中性点。这才发现,实际上 2 号主变的二次电压 A、B、C、L 的电位参照点取成  $TV_1$  的二次中性点了。而且,  $TV_1$  和  $TV_2$  的二次中性点由于没接地,故  $TV_2$  的二次电气回路没有稳定的电位参照点。

由于  $TV_1$  和  $TV_2$  的二次电压的中性点通过 F 间隙接地,未采取直接接地,即没有可参照基准电位;且  $N_1$  和  $N_2$  也没有并接到一起,因此  $TV_1$  和  $TV_2$  的二次电压中性点就会有电位差,差电压随着两组 F 避雷间隙对地充电电容效应不同而不同。所以,  $TV_1$  和  $TV_2$  的二次电压向量不会重叠,出现图 3 的向量关系,即  $U_{A2}$ 、 $U_{B2}$ 、 $U_{C2}$ 、 $U_{N2}$ 、 $U_{L2}$  对  $U_{N1}$  有电压关系。如果  $U_{N2}$  电缆被接成  $U_{N1}$ ,则在保护盘上的端子会测量出  $U_{AN}=15\text{ V}$ ,  $U_{BN}=67\text{ V}$ ,  $U_{CN}=83\text{ V}$ ,  $U_{LN}=43\text{ V}$  的情况。间隙保护整定为  $U_{Ldz}=40\text{ V}<43\text{ V}$ ,达到整定值,如延时满足,保护就会动作。因此分析认为,保护盘  $TV_2$  的二次  $N_2$  没引过来而采用  $TV_1$  的  $N_1$  是这次保护误动作的主要原因。

由于 TV<sub>2</sub> 中性点未引至保护盘,错用 TV<sub>1</sub> 中性点,导致正常运行时的 TV<sub>2</sub> 零序电压大于间隙保护定值,间隙保护动作。当 TV<sub>2</sub> 的中性点通过电缆引过来以后,保护采样显示  $U_{AN}=53\text{ V}$ ,  $U_{BN}=54\text{ V}$ ,  $U_{CN}=53\text{ V}$ ,  $U_{LN}=0.16\text{ V}$ , 保护显示实时运行参数正常。

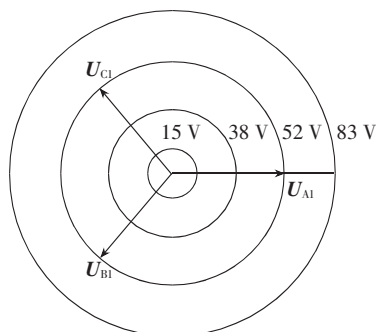
图 3 两变压器二次电压向量关系图

定义  $TV_1$  的二次电压分别为  $U_{A1}$ 、 $U_{B1}$ 、 $U_{C1}$ 、 $U_{N1}$ 、 $U_{L1}$ ,  $TV_2$  的二次电压分别为  $U_{A2}$ 、 $U_{B2}$ 、 $U_{C2}$ 、 $U_{N2}$ 、 $U_{L2}$ 。根据已测量的  $TV_1$  和  $TV_2$  的二次电压及  $TV_1$  的二次电压对  $TV_2$  的二次中性点电压关系,画向量图如图 3 所示(图中  $U_{A2-N1}=15\text{ V}$ ,  $U_{B2-N1}=67\text{ V}$ ,  $U_{C2-N1}=83\text{ V}$ ,  $U_{N2-N1}=38\text{ V}$ ,  $U_{L2-N1}=43\text{ V}$ )。
