# 一起线路及断路器故障的保护 动作及断路器失断原因分析

**摘要:**某 220 kV 线路故障,双端线路保护都正确动作,经断路器跳闸先切故障。但因外部过电压在断路器断口外部形成的电弧将过电压系统与断路器弧道接地,此时凭母线保护的断路器失灵保护启动将失灵断路器及相连点断路器跳开。详细分析了这次故障原因,提出在母线失灵保护动作使失灵断路器与该系统开断的同时闭锁对侧重合闸,以及增设绝缘防导功能的改进措施。

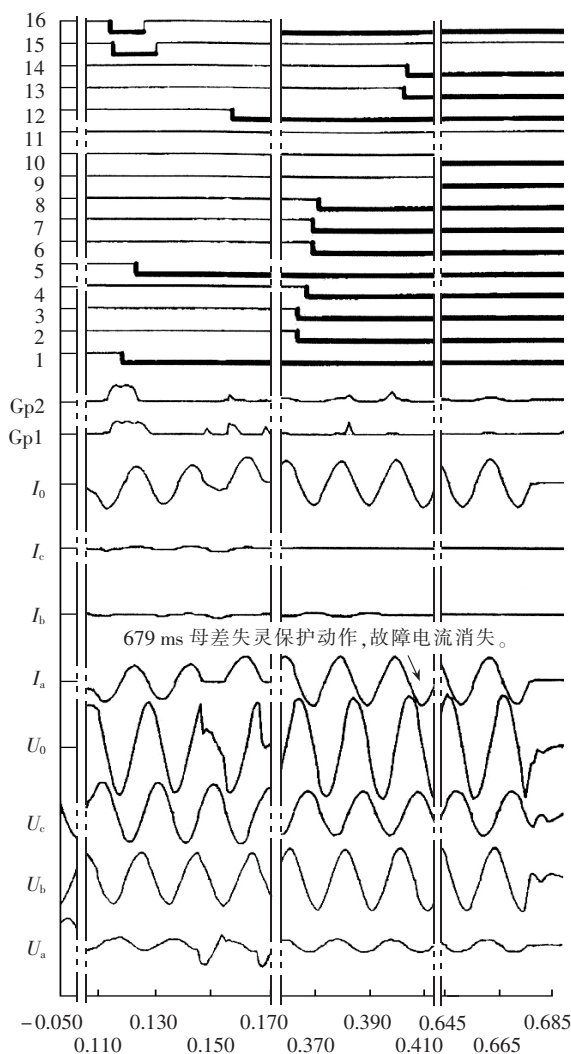
图 2 剑江变侧故障录波图(部分)

图2为部分剑江变侧故障录波图(图中:1. 101A 保护 A 跳;2. 101A 保护 B 跳;3. 101A 保护 C 跳;4. 101A 保护三跳;5. 102A 保护 A 跳;6. 102A 保护 B 跳;7. 102A 保护 C 跳;8. 102A 保护三跳;9. 永跳 (101A);10. 永跳 (102A);11. 重合闸;12. TWJA;13. TWJB;14. TWJC;15. 高闭收信;16. 高方收信;Gp1. 高闭;Gp2. 高方)。

由图 2 可见 A 相故障电流此时并未消失,因此剑江变 220 kV 福剑 205 断路器 2 套线路保护对故障未停判,在 265 ms,268 ms 时,均发出后备三跳出口命令将 B,C 两相断开,但 A 相故障电流仍存在,保护装置于 515 ms,530 ms 继续发出后备永跳出口命令,但因断路器断口弧光闪连,故障仍未能切除。在 2 套线路保护第 1 次发出 A 相跳闸命令时,220 kV 母线保护中断路器失灵保护开始启动,经整定延时 0.5 s 后 220 kV 母线保护中断路器失灵保护动作出口,于 679 ms 跳开 220 kV 剑江变 220 kV 都剑 206

a. 从录波图看在故障发生大约 50 ms 后 A 相断路器断开,并在电流第 1 次过零时,A 相电弧熄灭,此时对应的 A 相电压出现一个正常态峰值,由于此时断路器已经在断开位置,故断路器的断口间出现一个较高的过电压,在风雨等外界因素共同作用下,A 相至 2051 母刀间软导线下垂部分对下端子板电弧放电,形成故障通道,故障电流从 220 kV 都匀变经都剑线流向故障点,形成持续稳定的短路电流,即此次故障是由于断路器断口弧光使故障点未由断路器切除,外部过电压在断口外部形成。
