# 程序错误造成的监控机死机两案例分析

**摘要:** 以 SL 300 和 DISA 100 型系统为例,根据实际工作中遇到的故障,就非法和错误报文而引起的处理程序运行出错造成死机现象作了深入分析。SL 300 前置机死机的直接原因是接收了数据库没有配置的参数,进一步找到了内存管理问题,提出了增加寻址出错处理机制的修补措施。DISA 100 监控后台机死机的直接原因是接收了协议未规定的非法报文,诱因是保护管理机内存管理出错,反映了规约处理程序容错性不够的问题。

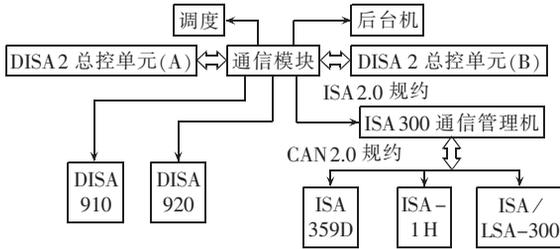
图 1 原监控系统与保护连接示意图

DISA 100 系统是 20 世纪 90 年代后期推出的 DISA 2 型变电站自动化系统,是技术较为成熟、功能较为完备、短小精悍的系统。某工程自 1999 年来共采用了 6 套 DISA 2 型监控系统,系统均按图 1 配置。

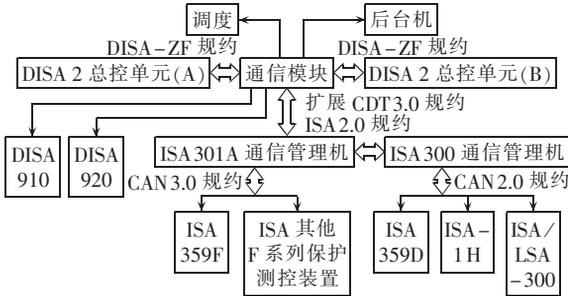
图 2 新监控系统与保护连接示意图

保护设备采用 ISA 系列,通过 ISA-300(E)与监控通信。B 变电站因扩容需要,增加了 2 台电容器,保护设备采用 ISA-359F 保护测控一体化装置,并同时增加 1 台 ISA 301A 保护通信管理机,新系统按图 2 连接(实际并非最佳配置结构),并升级总控、后台和调度的规约处理程序,实现 F 系列保护测控装置信息的接入和处理,且不能影响老系统的运行<sup>[5-7]</sup>。

新系统按图 2 建立后,ISA 359F 装置保护测控功能均能正确实现,连接的保护信息能正确报告,可以远方修改定值,系统功能均能实现。但运行一段时间后,当地后台机监控程序频繁死锁,信息出错。监控程序死锁后,只有将计算机重启才能正常进入监控系统,如果仅重启监控程序,就会报告“系统为演示版”的信息,“确定”后随即退出。

在该案例中,监控程序和保护管理机程序都有错误。保护管理机程序的错误直接导致了后台机死机,是监控程序错误发作的诱因,如果没有保护管理机程序的错误,监控程序错误也许永远不会呈现出来。查找此类错误,即可以像本案例一样逆向查找,逐步地排除问题;也可以从诸多故障现象的分析中直接找到故障的源发点,如在本案例中,由于增加了一台 ISA 301A 保护管理机而出现了故障,就可以直接从 ISA 301A 入手进行排除。

现了问题。通过对程序检查发现,读/写内存的指针在循环读取中发生了非预期的偏移,通过对其进行修改后上述问题就消除了<sup>[4-5,7]</sup>。
