# 纵联零序方向保护 误动原因分析及其对策

**摘要:** 在非全相运行期间, 由于保护逻辑设置不当或通道等因素的影响, 往往会导致高压输电线路纵联零序方向保护误动作。结合现场 500 kV 电网中出现的某次故障事故, 深入分析了事故中纵联零序方向保护误动作的原因: 通信接口设备对允许信号的展宽; 非全相运行时没有闭锁纵联零序保护。并详细描述了影响纵联零序方向保护正确动作的主要因素, 有弱馈、非全相运行、分布电容、功率倒向、零序互感等。给出了防止纵联零序方向保护误动作的解决措施: 非全相运行与零序功率倒向、逻辑的输出通过或门构成闭锁纵联零序保护; 去掉接口装置对允许信号的展宽。现场运行结果证明了该解决措施的准确性和有效性。

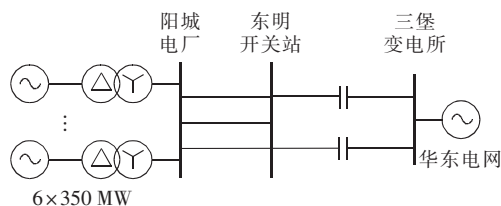
图 1 故障前的系统图

图 1 给出了故障前的系统图, 2002 年 3 月 17 日 8 时 42 分, 阳东 I 线上发生 A 相接地故障, 东明侧的 REL 561 光纤差动保护动作, 经选相跳开 A 相, 故障发生约 150 ms 后, 东明侧 REL 531 保护装置的纵联零序保护再次动作, 跳开线路的另外两相; 阳城

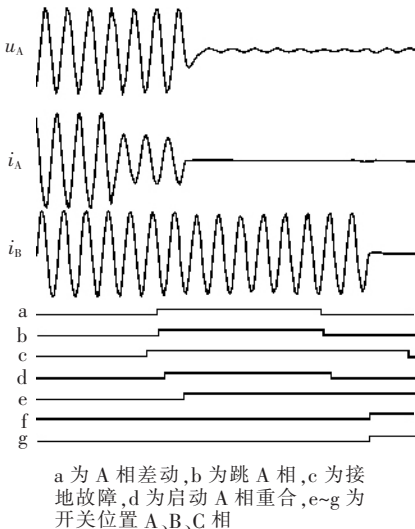
图 2 故障录波图  
Fig.2 The fault recording

东明侧 REL 561 保护故障录波如图 2 所示, 从图中可以看出, 故障发生后 30 ms 保护检测到接地故障, 39 ms 差动保护动作同时发出 A 相跳闸命令, 故障后 64 ms A 相跳开, 保护出口继电器的动作时间与开关的分闸时间之和为 25 ms。在 A 相跳开 166 ms 后 B、C 相又跳开了, 而此时 REL 561 保护没有发出任何跳闸命令, 可以判断出 B、C 相的跳闸命令是由其他保护发出。由动作情况分析出 REL 561 保护的动作行为是正确的。

电流下降为 157 A,阳城侧电流上升为 655 A,而且两侧的故障电流与负荷电流的相位相比基本没有变化,可见 A 相是经过高电阻接地的(事后检查为 A 相因风偏对山石放电)。阳城侧的故障电流达到了零序正方向元件的启动值,故障发生后就启动了发信,东明侧零序正方向元件在故障时没有动作与发信。在 REL 561 保护动作两侧都跳开 A 相后,线路处于非全相运行状态时,对于阳城电厂侧而言,零序为反方向,零序正方向元件返回,故在发信 77 ms 后就停信了;对东明侧而言,非全相运行时的零序为正方向,故两侧的纵联零序方向保护发信逻辑是正确的。

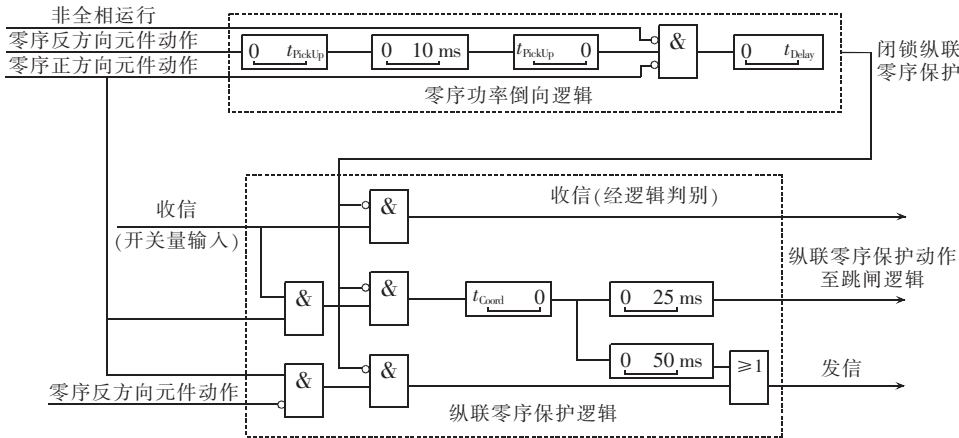
图 3 目前采用的纵联零序保护逻辑图

阳东线的 REL 531 纵联零序方向保护采用的是超范围允许式,在零序正方向元件动作同时收到对侧发出的允许信号,在经过通道配合时间  $t_{Coord}$  后,纵联零序保护就会输出一个至少 25 ms 的动作脉冲信号,逻辑图如图 3 所示。纵联零序保护的脉冲信号连接到跳闸逻辑,跳闸逻辑再根据选相元件的动作情况来决定瞬时跳哪一相,如此时选相元件没有动作,则延时 50 ms 后直接三相跳闸。图 3 中零序功率倒向逻辑的输出用于闭锁纵联零序保护,在平行双回线路发生零序功率倒向时,一旦检测到零序功率方

在东明侧零序正方向元件 98 ms 动作时就已经收到了阳城侧的允许信号了,再经 48 ms 的通道配合时间  $t_{\text{Coord}}$  (整定值为 50 ms) 后,146 ms 时纵联零序保护发出动作脉冲。由于此次故障为高阻抗接地故障,故障比较轻微,REL 531 保护装置的阻抗选相元件未启动,经过 51 ms 等待后,在 197 ms 时跳闸逻辑直接发出三相跳闸信号。如果没有通信接口设备对保护信号的展宽,则东明侧的允许信号应该在 141 ms 时就没有了,纵联零序保护的动作脉冲就不会发出来。通信接口设备对允许信号的展宽是 REL 531 保护不正确动作的原因之一。

东明侧的零序正方向元件在 A 相跳开后之所以会启动,完全是由于负荷电流的影响,因此在非全相运行时纵联零序保护应退出运行。图 3 中零序功率倒向逻辑中的“非全相运行”输入是用来防止重合于故障线路上纵联零序被误闭锁的情况发生的。应将非全相运行与零序功率倒向逻辑的输出 2 个信号都去闭锁纵联零序保护。如图 4 所示,在原逻辑的基础上增加了 1 个或门,在保护三相位置不一致时就闭锁跳闸发信,但当单相跳闸是由纵联零序自身发出时,则发信会被保护展宽 50 ms,来保证对侧保护有足够的动作时间。非全相运行时没有闭锁纵联零序保护是 REL 531 保护不正确动作的另一个原因。
