# 一起主变保护误动作事故的分析与处理

**摘要:** 介绍了湍州变 2 号主变一起间隙零序保护跳闸事故的相关情况,通过检查保护动作报告及定值,进行现场保护特性试验、绝缘检查、二次回路电压测量。经过分析,得出事故原因:电气回路问题,中性点回路中,TV<sub>1</sub> 和 TV<sub>2</sub> 的二次中性点为通过避雷间隙且不并列运行方式,由于错引二次中性点使电势参照点偏移,形成了电位差从而产生零序电压;保护中的定值整定不合适,不符合保护整定规程。以上 2 个问题造成了 2 号主变间隙零序保护跳闸事故。最后,针对该设备运行中以上 2 个缺陷采取了纠正措施。

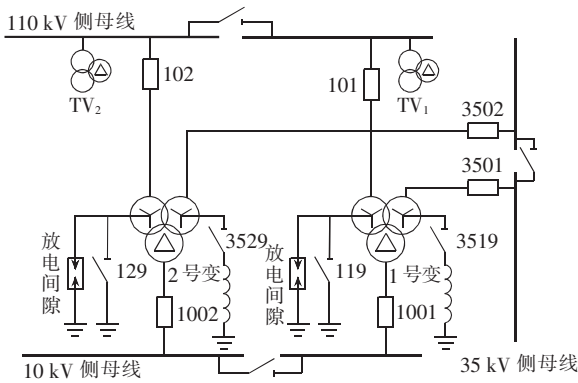
图 1 110 kV 湍州变电站变压器接线示意图

湍州变现有 2 台 110 kV 变压器,Y/Y/△绕组类型(见图 1)。正常运行时采用 110 kV 侧中性点经放电间隙接地运行方式,变压器投切操作时需中性点直接接地;35 kV 侧中性点经消弧线圈接地,但一

直未投入使用。110 kV、35 kV、10 kV 母线全部采用单母分段接线。
