# 2003 年全国电网元件保护运行情况分析

**摘要:** 介绍了 2003 年全国电网元件保护的运行情况, 包括 100 MW 及以上发电机保护、50 Mvar 及以上调相机保护、220 kV 及以上变压器保护、220 kV 及以上母线及失灵保护。并针对大量事故实例进行保护不正确动作情况的分析, 指出保护不正确动作的原因及责任。通过元件保护事故信息的交流, 总结经验教训, 从而有助于提高元件保护的整体运行水平。

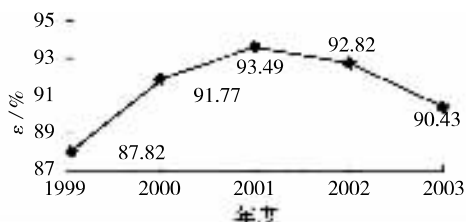
图 1 1999~2003 年元件保护正确动作率曲线图

Fig.1 The correct action rate curve of element protection from 1999 to 2003

2003 年运行中, 全国电网元件保护共动作 930 次, 正确动作 841 次, 不正确动作 89 次(误动 84 次、拒动 5 次), 正确动作率为 90.43%。1999~2003 年元件保护运行情况见表 1 和图 1<sup>[2-6]</sup>。从图 1 可见近两年元件保护正确动作率有所下降, 希望引起重视。
