# 特高压固定串补火花间隙拒触发事故分析及解决方案

摘要:当前超、特高压固定串补用火花间隙的试验及考核均以工频和倍频故障电流为主,基本未考虑故障电 流含有直流分量的情况。分析了1000 kV 特高压南阳站一起特高压固定串补用火花间隙拒触发事故,认为 本次线路故障电流中直流分量幅值较大导致火花间隙触发控制回路中电压测量传感器磁饱和,导致火花间 隙触发控制单元未能正确测量出串补过电压水平而拒触发。提出维持现状的南阳站现场临时解决办法。解 决该问题的根本途径是提高火花间隙触发控制回路中电压测量传感器在直流电流下的抗饱和能力。根据对 火花间隙触发控制回路中元器件的试验室研究结果,提出减小该电压传感器励磁电流、增大铁芯面积以及降 低原边和副边匝数以提高传感器在直流电流下的抗饱和能力的解决方案。

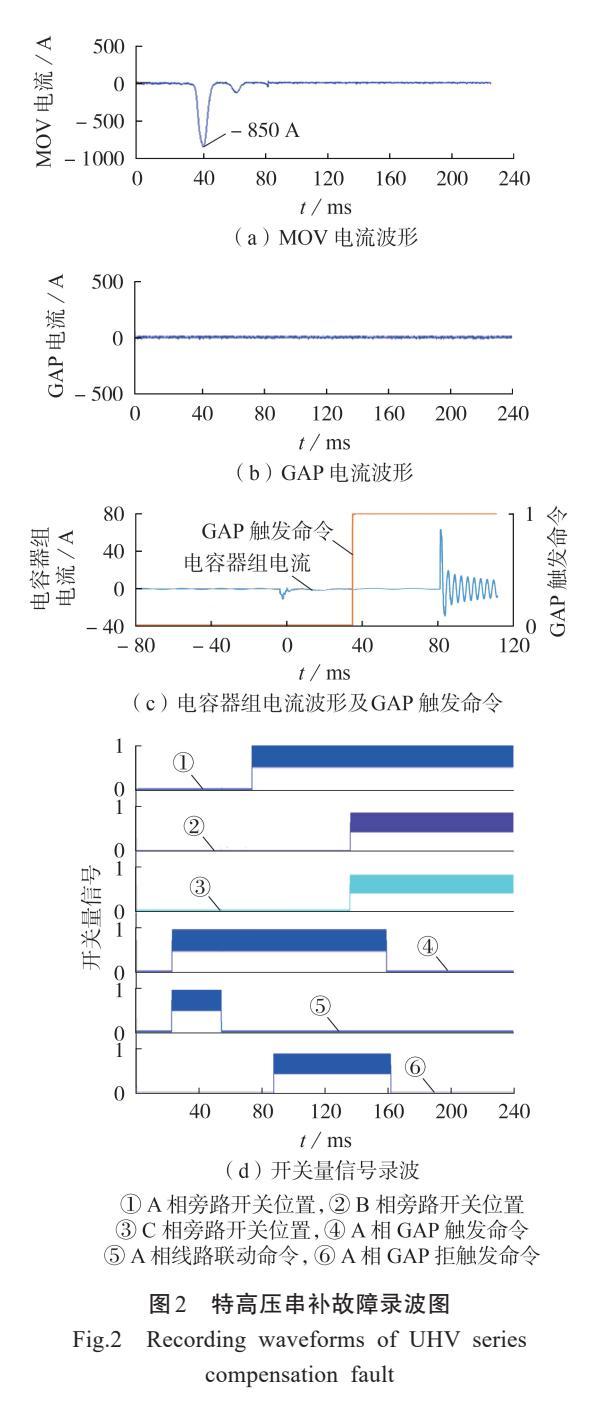
特高压串补GAP 拒触发保护需同时满足下列 动作条件:有保护动作命令、GAP 触发箱收到 GAP 触发命令、并联 MOV 有流(大于 5% *I*<sub>n</sub>)且 GAP 无流 时间大于 90 ms。图 2 为本次事件中南阳站串补故 障录波图形,保护动作命令为线路故障联动 A 相串 补命令,GAP 触发箱收到了 GAP 触发命令,MOV 电 流为 850 A > 5% *I*<sub>n</sub>,GAP 始终无电流,双套控保系统 均显示满足 GAP 拒触发保护动作条件,因此 GAP 拒 触发保护动作正确。

由于GAP触发控制箱通过对C<sub>SYN</sub>的电压进行采 样,相当于对线路故障电流进行积分来获得故障瞬 间串补两侧的过电压水平,因此故障电流也可反映 出串补两侧的真实过电压水平。对本次线路故障电 流(如图2(c)所示)按照式(1)进行积分运算,得到电 容器两侧电压波形如图4所示。

根据图4可知,电容器两端电压(GAP承受电压) 最大值为267 kV,过电压水平约为1.92 p.u.>1.8 p.u., GAP触发控制箱应可靠发出触发命令(如图2(c)、 图4中折线所示)。图2(c)所示故障电流在故障瞬 间(0时刻)完全偏向于电流轴负半侧,其含有较大 幅值的直流分量,而交流分量相对幅值较小,因此在 故障电流的直流偏置作用下,图4所示积分电压波 形在较长时间(约80 ms)内一直处于负半波,这是本 次事故中GAP触发控制箱未能正确采样和检测出 过电压水平的关键原因。

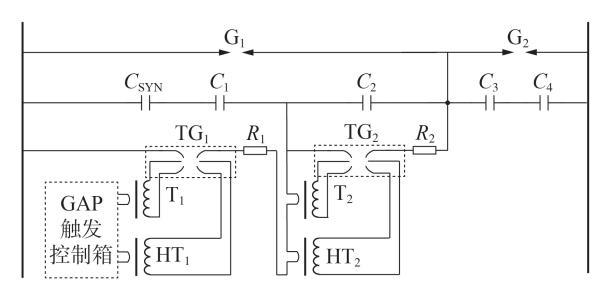
#### 图3 特高压GAP触发控制原理图

根据特高压串补控保系统故障录波数据和MOV 伏安特性,计算得线路故障期间串补电容器两端存 在过电压 1.9 p.u., GAP应正常触发。因此, 在本次线路故障中 GAP未正常触发是造成 GAP 拒触发保护动作的直接原因, 是串补永久闭锁和三相退出的根本原因。GAP 触发的充分必要条件是 GAP 触发控制箱发出触发命令。结合监控系统信息"串补控保A、B系统 GAP 触发控制箱均收到 GAP 触发命令", 推断出本次事故中 GAP 触发控制系统收到了 GAP 触发命令, 但未正确输出 GAP 触发命令。特高压 GAP 触发控制原理如图 3 所示。图中,  $G_1$ 、 $G_2$ 为自放电型主间隙;  $TG_1$ 、 $TG_2$ 为触发放电型密封间隙;  $R_1$ 、 $R_2$ 为限流电阻器,  $T_1$ 、 $T_2$ 为脉冲变压器;  $HT_1$ 、 $HT_2$ 为高压脉冲变压器;  $C_1 - C_4$ 为均压电容;  $C_{SYN}$ 为同步电容。

Fig.3 Principle diagram of triggering and control of UHV GAP

导致 GAP 未正确输出触发命令的可能原因有  $C_1 - C_4$ 、 $C_{SYN}$ 构成的分压回路故障、GAP 触发控制箱 触发回路(由储能电容、触发阈值判断、触发脉冲输 出电路构成)故障。串补双套保护火花间隙触发控 制回路和一次火花间隙等均需重点检查,以上设备 均布置于串补平台上。

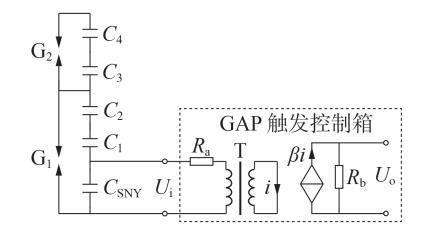
图5 GAP同步电压判断电路原理

GAP同步电压判断电路原理如图5所示,电阻  $R_a$ 、 $R_b$ 和传感器T均位于GAP触发控制板卡上,构成 信号隔离电路, $\beta$ 为流控电流源的电流放大系数。 电容器组电压经 $C_1 - C_4$ 、 $C_{SYN}$ 分压后作为GAP触发 控制箱入口电压 $U_i$ ,再经隔离转换后成为判断电路 的输入电压 $U_o$ 。长南I线串补电容器组额定电压为 98.4 kV,经分压后U,的有效值为3.514 V。GAP触发 整定值的有效值为6.325 V(由1.8 p.u.折算至二次 侧),实际设定U<sub>set</sub>的有效值约为6.009 V(0.95×6.325)、 峰值为8.944 V。

Fig.5 Principle of judgment circuit of GAP synchronized voltage

本次长南 I 线串补电容器组过电压波形可等效 为 80 ms 直流方波,其幅值和宽度超出了本工程 GAP触发控制系统参数设计范围<sup>[12]</sup>,在保护触发命 令到来前,图5所示的GAP同步电压判断电路中的 传感器 T铁芯已处于磁饱和状态,导致输出 U。=0, 该电路的过电压测量功能失效,同步电压判断电路 判定不满足触发条件,导致 GAP 触发控制箱不能输 出触发脉冲,这是本次特高压固定串补 GAP 拒触发 保护动作的根本原因。

本次长南 I 线接地故障过程中,故障电流中存 在较大比例的直流分量,从而导致 GAP 同步电压判 断电路未能正确检测出串补两侧实际过电压倍数, GAP 控制触发箱未能正确输出触发信号,GAP 未能 正确触发,导致 GAP 拒触发保护动作。该问题不是 长南 I 线串补装置存在的特例,而是该型号设备普 遍存在的问题。1000 kV 长治一南阳—荆门特高压 交流试验示范工程中的4套特高压固定串补装置、 1000 kV 锡盟—山东特高压交流输电工程中的4套 特高压固定串补装置均采用同样的设计原理和参 数,应从根本上对此进行改进,主要办法就是提高在 故障电流直流分量下图 5 所示 GAP 同步电压判断电 路中传感器T的抗饱和能力<sup>[16-17]</sup>。

在传感器铁芯、匝数不变的情况下,励磁电流大 小与图 5 中限流电阻  $R_a$ 的大小成反比,因此可以通 过增大  $R_a$ 减小传感器励磁电流,从而抑制传感器铁 芯磁饱和。目前  $R_a$ 的设计值为 4 k $\Omega$ 。通过试验得 到了  $R_a$ 分别为 4、14.4 k $\Omega$ 时信号隔离电路的输出特 性,如附录中图 A1 所示。由图可知,当 $R_a$ 分别为 4、 14.4 k $\Omega$ 时, $U_a$ 的有效时间分别约为 30、50 ms,这说明 通过增大 $R_a$ 可有效减小励磁电流,使传感器在 80 ms 内的抗磁饱和性能得到明显提升。

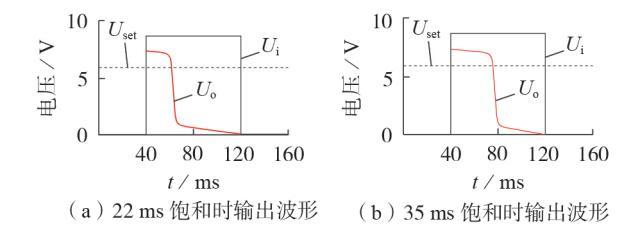
建立和模拟试验环境,将宽度为80 ms、幅值为 8.9 V(过电压水平1.8 p.u.,一次值250 kV)的直流方 波信号作为U<sub>i</sub>输入至图5所示的电路中,试验结果 如图6所示,图中U<sub>o</sub>>U<sub>set</sub>(虚线上方)为有效部分。 试验结果表明,U<sub>o</sub>的有效部分最短为22 ms,最长为 35 ms,这说明GAP同步电压判断电路中信号隔离转 化元件在22~35 ms之内发生饱和,其输出电压U<sub>o</sub>快 速降低至0,该电路无法正常测量和判断GAP两端 电压。

Fig.6 Saturation voltage waveform output of judgment circuit of synchronized voltage

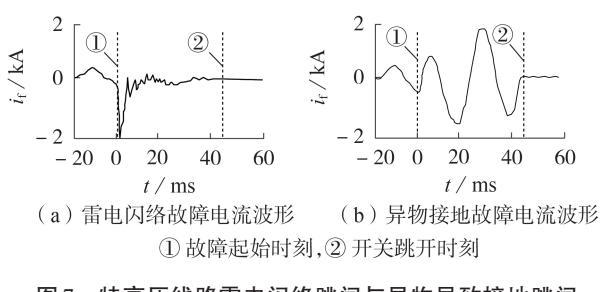
# 图 7 特高压线路雷击闪络跳闸与异物导致接地跳闸 故障电流波形对比

长南 I 线串补线路发生接地故障后,结合故障 测距(基于阻抗原理)、双端行波测距结论,线路巡线 人员现场巡视检查后发现,长南 I 线距南阳站 215 km处的253号塔A相直线悬垂绝缘子串处有放电痕 迹,结合本次故障电流波形分析和河南省雷电监测 定位系统数据,确定本次线路故障为雷电绕击该塔 A 相直线悬垂绝缘子串处导线后对铁塔放电。由于 1000 kV线路外绝缘水平很高,雷电绕击导线造成 的闪络一般弧道较长,过渡电阻大,所以故障电流小 且持续时间短,直流分量占比相对较大,是造成本次 特高压串补 GAP同步电压检测电路传感器T饱和的 本质原因。图7为本次特高压线路雷击闪络跳闸与 异物导致接地跳闸故障电流的波形对比。

Fig.7 Comparison of current waveform between grounding faults on UHV line caused by lightning and foreign objects

由图7可见,典型异物导致接地跳闸的故障电 流工频分量占比较大,直流分量占比较小;雷电闪络 导致跳闸的故障电流工频分量占比较小,直流分量 占比显著。串补GAP触发箱一般在故障发生后15~ 30 ms内检测同步电压信号是否满足条件,并输出 GAP触发命令(在满足条件的情况下)。根据现场故 障录波数据,本次故障发生后15~30 ms内,直流分 量幅值最大可达基波分量幅值的251.7%。对于国 内目前在运8套1000 kV 特高压固定串补装置:由雷 击跳闸导致的线路跳闸共计5次,最大的直流分量 幅值为基波分量幅值的164.1%;由其他原因造成的 线路跳闸共计12次,最大的直流分量幅值为基波分 量幅值的85.7%,均显著低于本次故障数据。GAP 同步电压判断电路能否正确检测出过电压倍数,不 仅与直流分量占比有关,还与直流分量和交流分量 各自的幅值有关,本文对此暂不作深入研究。本次 故障电流波形有明显的特殊性和偶然性(与故障初 始相位角、故障点电弧性质、故障点与保护安装处 距离等密切相关)。这也是10余年来,国内在运8套 1000 kV 特高压固定串补、40余套 500 kV 及以下电 压等级固定串补装置历次线路故障期间GAP拒触 发保护同步电压判断电路均正确动作或可靠不动作 (未发生类似本次GAP 拒触发保护误动)的根本原 因所在。

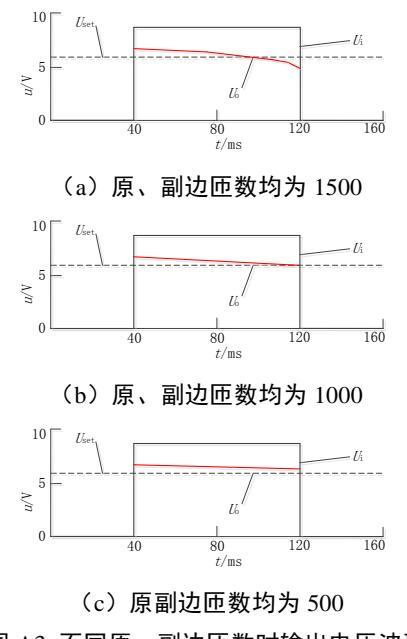
图 A3 不同原、副边匝数时输出电压波形 Fig.A3 Voltage waveform output with

减少传感器原、副边匝数能够降低线圈的直流 电阻和传感器励磁安匝数,抑制铁芯磁饱和。使用 SPT204B型传感器的铁芯,取 $R_a$ =14.4 k $\Omega$ ,原、副边 匝数分别为1500、1000、500时的试验波形见附录中 图A3。由图可见,在增大传感器铁芯尺寸的基础上, 传感器原、副边匝数分别为1500、1000和500时, $U_a$ 的有效时间分别为60 ms、75 ms和不小于80 ms,说 明减少传感器原、副边匝数,可进一步延长信号隔离 电路输出电压的有效时间。当原副边匝数为500匝 时,若持续输入 $U_i$ ,实测数据表明 $U_a$ 的有效时间可达 120 ms,完全满足本次线路故障工况的要求。

different number of primary and secondary side turns
